# TILSTANDSRAPPORT

Østerbro 6 - 4850 Stubbekøbing

**LØBENUMMER:** H-26-04356-0201

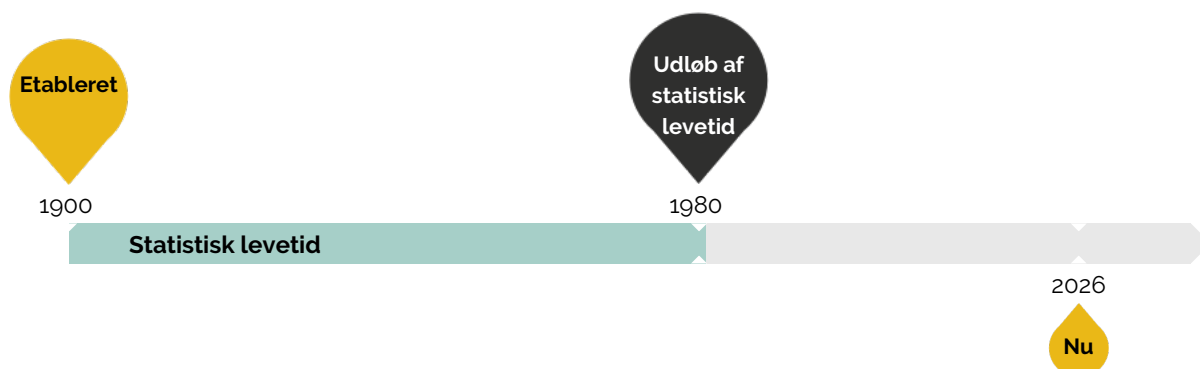
### Tagbelægning - Eternitbølgeplader med asbest

Tagbelægninger med mos og alger er ikke unormale. Bølgeeternitplader tager normalt ikke skade af dette, men ved store mængder af mos er der risiko for, at tagvandet ikke kan løbe hurtigt nok af, hvorved der via samlinger kan trække vand ind i tagkonstruktionen. Ved en eventuel afrensning af mos skal det sikres, at taget kan holde til det. En malerbehandling af eternit forlænger normalt ikke tagbelægningens levetid, men kan ændre på tagets ventilation, så det bliver for tæt.
