# TILSTANDSRAPPORT

Kløervænget 8 - 4850 Stubbekøbing

**LØBENUMMER:** H-24-04111-0146

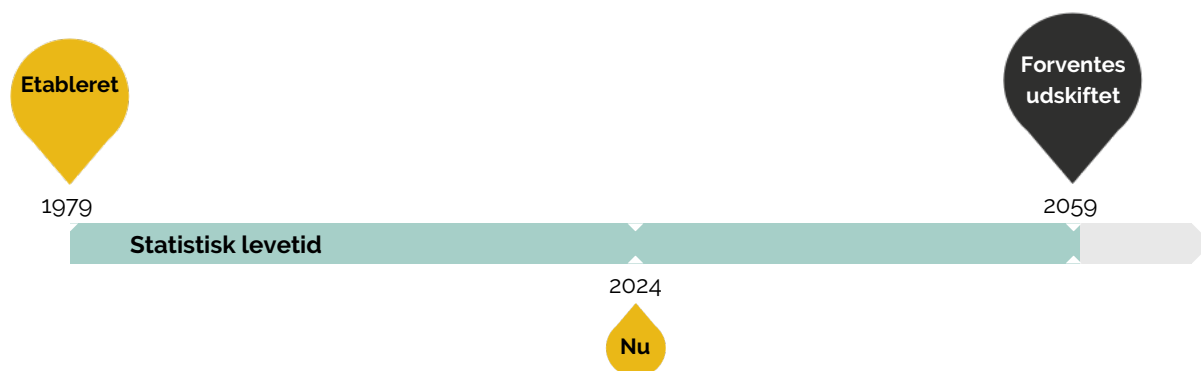
### Tagbelægning - Eternitbølgeplader med asbest

**Hvis der er konstateret en skade på det konkrete tag, vil det fremgå af skadesoversigten.**

Tagbelægninger med mos og alger er ikke unormale. Bølgeeternitplader tager normalt ikke skade af dette, men ved store mængder af mos er der risiko for, at tagvandet ikke kan løbe hurtigt nok af, hvorved der via samlinger kan trække vand ind i tagkonstruktionen. Ved en eventuel afrensning af mos skal det sikres, at taget kan holde til det. En malerbehandling af eternit forlænger normalt ikke tagbelægningens levetid, men kan ændre på tagets ventilation, så det bliver for tæt.
