# TILSTANDSRAPPORT

Riserupvej 40, Riserup - 4840 Nørre Alslev

**LØBENUMMER:** H-26-04340-0284

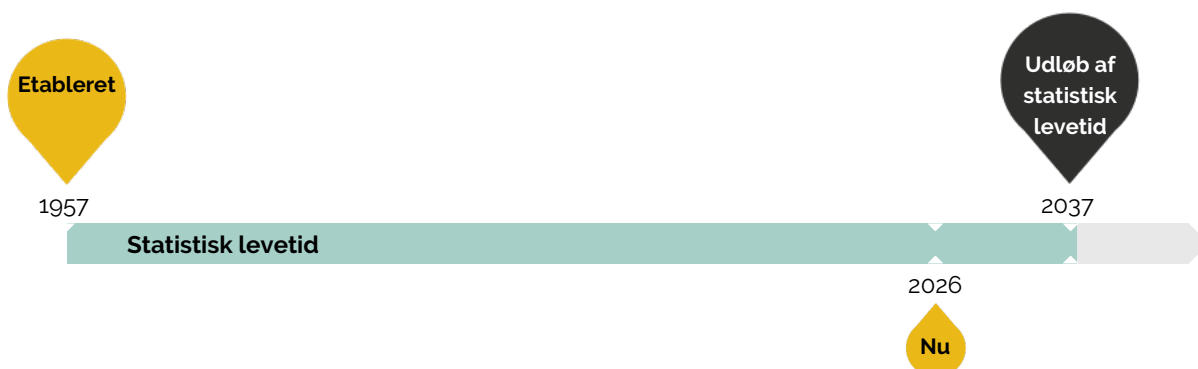
### Tagbelægning - Eternitbølgeplader med asbest

Tagbelægninger med mos og alger er ikke unormale. Bølgeeternitplader tager normalt ikke skade af dette, men ved store mængder af mos er der risiko for, at tagvandet ikke kan løbe hurtigt nok af, hvorved der via samlinger kan trække vand ind i tagkonstruktionen. Ved en eventuel afrensning af mos skal det sikres, at taget kan holde til det. En malerbehandling af eternit forlænger normalt ikke tagbelægningens levetid, men kan ændre på tagets ventilation, så det bliver for tæt.
