# TILSTANDSRAPPORT

Blåbærvej 17 - 4873 Væggerløse

**LØBENUMMER:** H-26-04279-0172

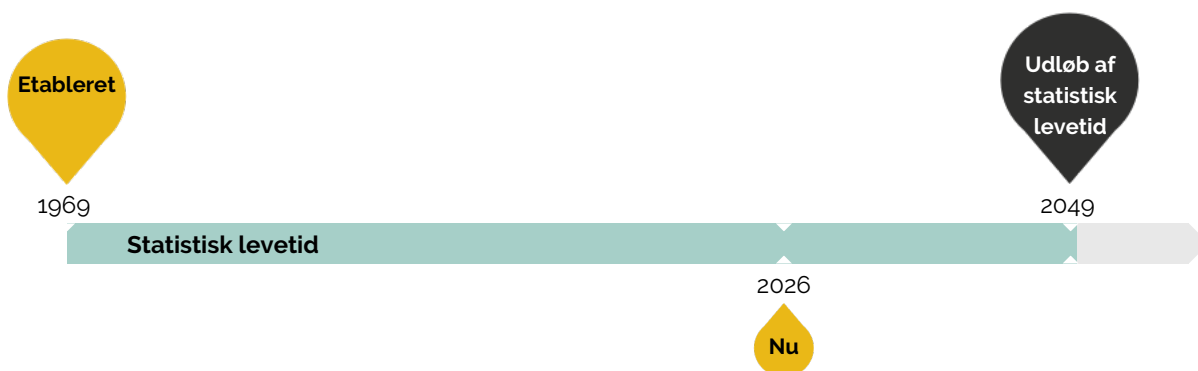
### Tagbelægning - Eternitbølgeplader med asbest

Oplysningerne om tagets restlevetid er baseret på et tabelopslag. Det er altså ikke en konkret vurdering af tilstanden på beboelsesbygningens tag.

Levetidstabellerne fra Statens Byggeforskningsinstitut lægger til grund for den illustrerede restlevetid, og tager højde for tagets alder og materialer.
