# TILSTANDSRAPPORT

Hasselø Strandvej 11 - 4800 Nykøbing F

**LØBENUMMER:** H-26-04340-0142

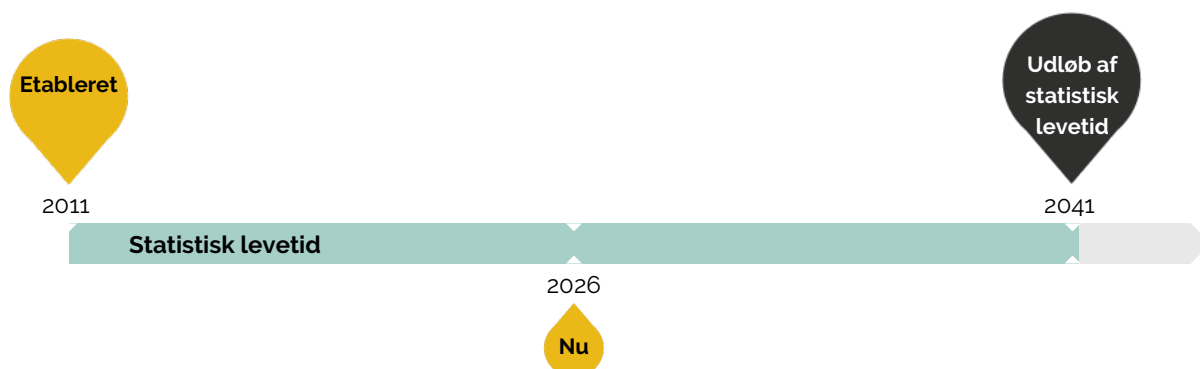
### Tagbelægning - Eternitbølgeplader uden asbest

Oplysningerne om tagets restlevetid er baseret på et tabelopslag. Det er altså ikke en konkret vurdering af tilstanden på beboelsesbygningens tag.

Levetidstabellerne fra Statens Byggeforskningsinstitut lægger til grund for den illustrerede restlevetid, og tager højde for tagets alder og materialer.

Du skal være opmærksom på, at et tags reelle levetid kan variere meget, alt efter vind, vejr og vedligeholdelse.
